**МЕЖГОСУДАРСТВЕННЫЙ АВИАЦИОННЫЙ КОМИТЕТ**  
**КОМИССИЯ ПО РАССЛЕДОВАНИЮ АВИАЦИОННЫХ ПРОИСШЕСТВИЙ**

**ОКОНЧАТЕЛЬНЫЙ ОТЧЕТ**  
**ПО РЕЗУЛЬТАТАМ РАССЛЕДОВАНИЯ АВИАЦИОННОГО ПРОИСШЕСТВИЯ**

Вид авиационного происшествия	Катастрофа
Тип воздушного судна	Вертолет, Bell-407
Государственный регистрационный опознавательный знак	РА-01895
Владелец	Частное лицо
Эксплуатант	Отсутствует
Авиационная администрация	ВС МТУ Росавиации
Место происшествия	Ам - 112°, удаление 45 км от КТА аэродрома Иркутск  Координаты места АП:  52° 07' 30" СШ  105° 00' 00" ВД
Дата и время	10.05.2009 г., около 15 ч 13 мин UTC,  00 ч 13 мин местного времени, ночь

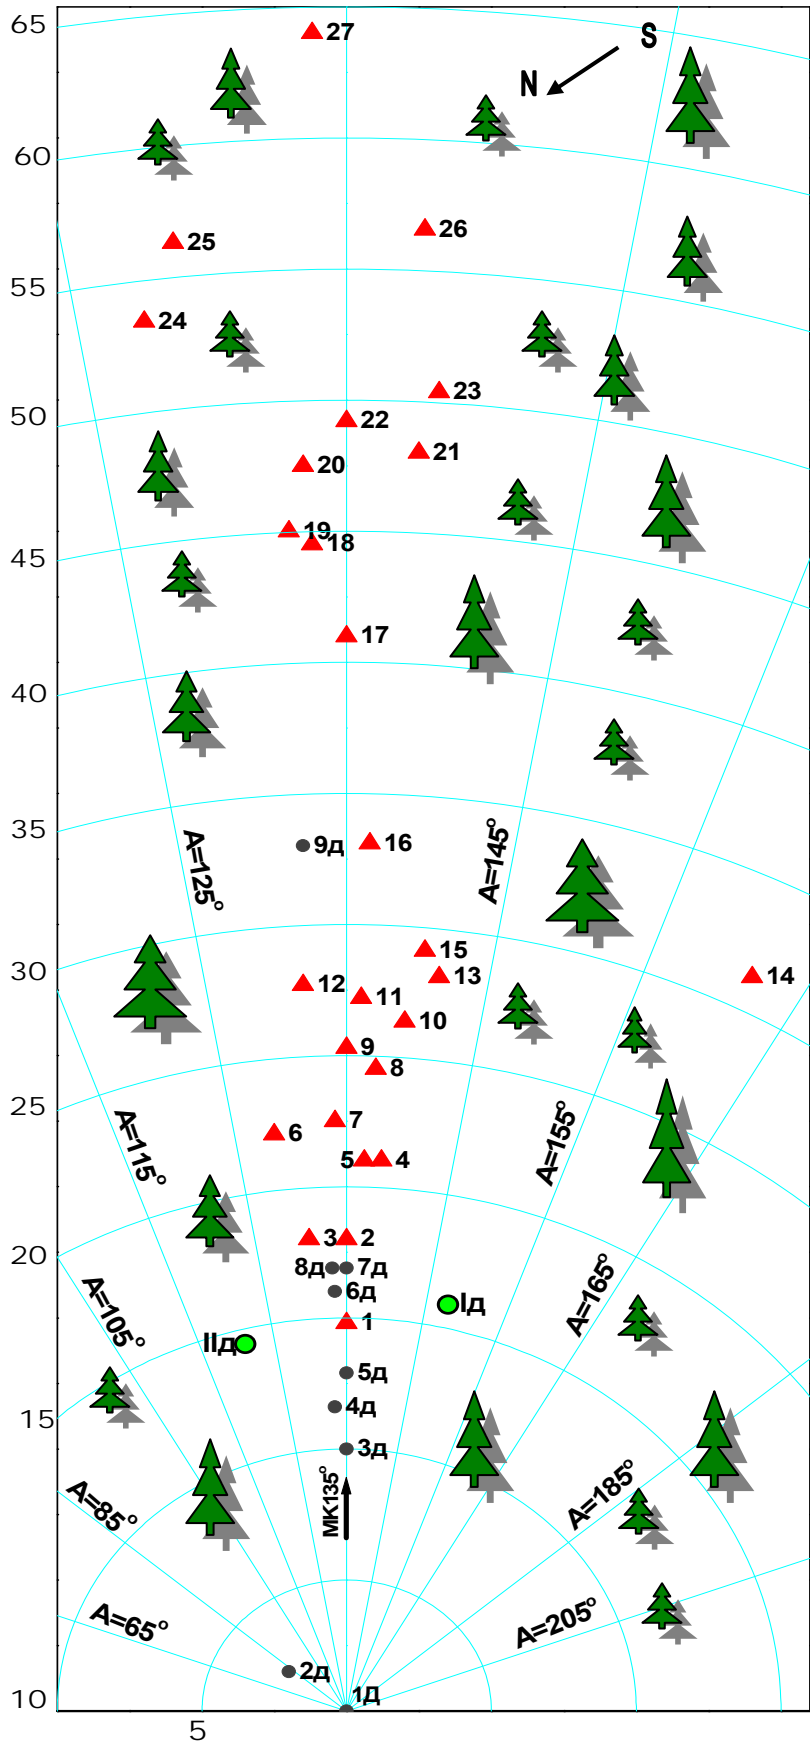
Вертолет на высоте 18 м столкнулся с деревьями толщиной 20-25 см в процессе выполнения маневра (левого разворота). Кроки места АП приведены на рисунке ниже. Кроки представлены в полярной системе координат (азимут и дальность). За начало отсчета системы координат было принято место столкновения вертолета с первым деревом (под номером 1д).

№ п/п	Наименование фрагментов конструкции вертолёта	Дальность, м.	Азимут, град.
1	Передний верхний капота	14,8	135
2	Лыжа шасси	18	135
3	Часть подножки шасси	18,05	131
4	Хвостовая балка, редуктор, рулевой винт	21,03	138,3
5	Подножка шасси	21,01	136,6
6	Часть лопасти несущего винта	22,14	128,5
7	Сдвижная дверь	22,5	136
8	Дополнительный топливный бак	24,52	137,3
9	Элемент стабилизатора	25,3	135
10	Блок топливных насосов	26,38	139,3
11	Электромотор вентилятора	27,2	136
12	Фрагмент корпуса GPS	27,74	132
13	Правая передняя часть шасси	28,18	141,5
14	Грузовой крюк	31,3	161,6
15	Элемент фюзеляжа и подножка шасси	29,13	140,3
16	Маслорадиатор двигателя	33,11	136,4
17	Двигатель, редуктор и части лопастей несущего винта	41	135
18	Элемент приборной панели и провода	44,52	133,5
19	Указатель скорости	45	132,5
20	Гидроусилитель и элементы системы управления	47,52	133,2
21	Блок радиовысотомера	48,07	138
22	Элемент фюзеляжа	49,2	135

23	Фрагмент кресла	50,4	138,6
24	Элементы аккумуляторной батареи	53,46	127,5
25	Авиагоризонт	57,32	129
26	Балансировочные грузы	56,6	137,7
27	Фрагмент кресла	64,01	134

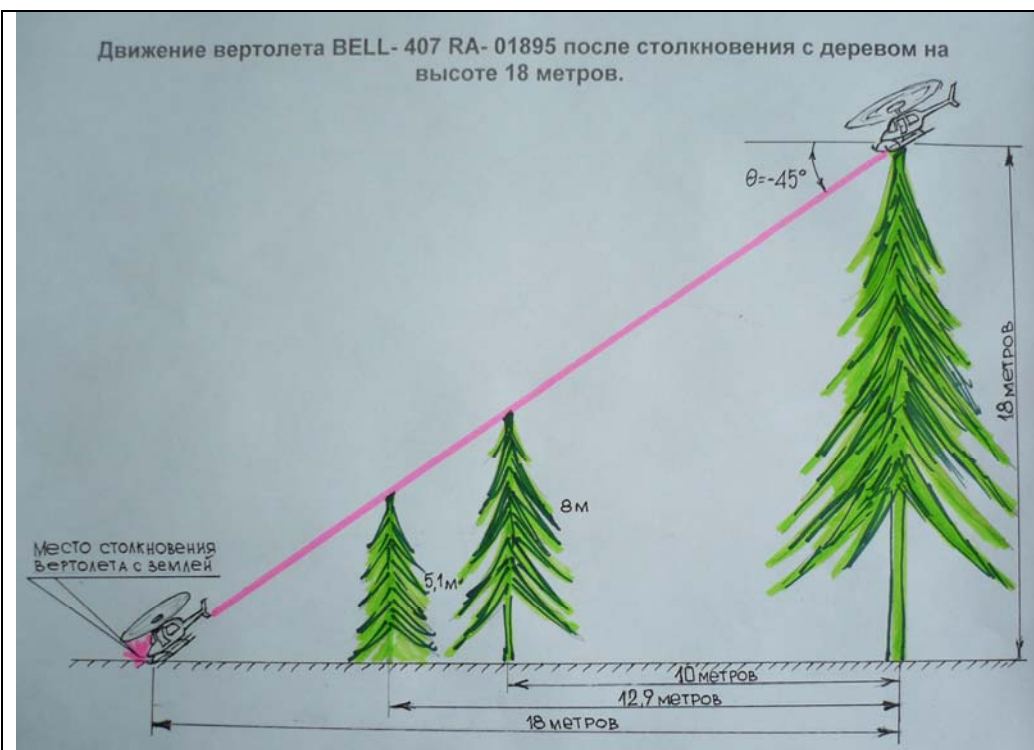
Угол наклона траектории  $\theta = -45^\circ$

Движение вертолета после столкновения с деревьями происходило с магнитным курсом  $135^\circ$ , углом наклона траектории  $45^\circ$  на пикирование и левым креном около  $45^\circ$ . Далее левый угол крена увеличился более  $45^\circ$ , о чем свидетельствует пролет вертолета между двух деревьев, отстоящих друг от друга на 7 м, без их видимых повреждений (диаметр лопастей несущего винта равен 10,66 м).

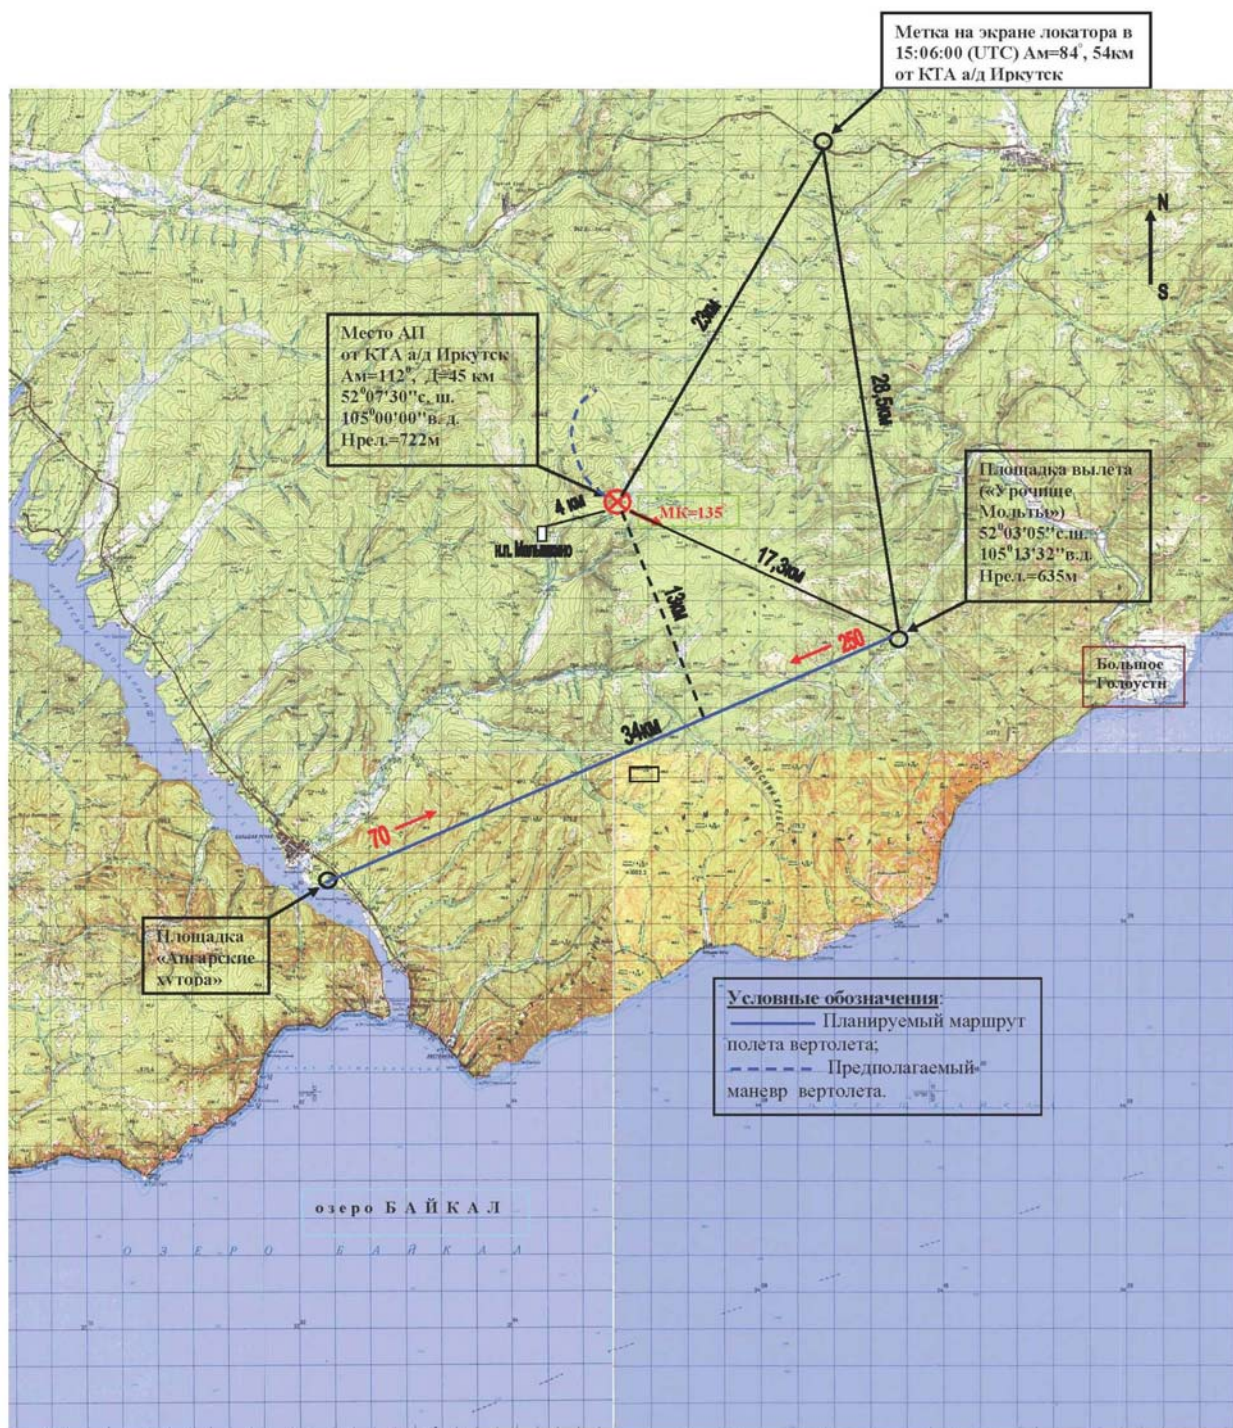
### Схема полётов вертолётa BELL 407 RA-01895 09-10.05.2009 г.

По показаниям помощника губернатора полет должен был выполняться по маршруту: ГОК «Ангарские Хутора» - урочище Мольты – ГОК «Ангарские Хутора» (фактическая схема полетов вертолета 9-10 мая приведена на рисунке ниже). Возвращение в ГОК «Ангарские Хутора» предполагалось в 21:30 09.05.2009 г.

По показаниям свидетелей, взлет вертолета в сторону урочища Мольты был выполнен в 17:15. На борту находились губернатор Иркутской области, занимавший место командира ВС (правое кресло)<sup>12</sup>, КВС, занимавший левое кресло в кабине пилотов, а также еще два человека, занимавшие места в пассажирском салоне.
