**МЕЖГОСУДАРСТВЕННЫЙ АВИАЦИОННЫЙ КОМИТЕТ**  
**КОМИССИЯ ПО РАССЛЕДОВАНИЮ АВИАЦИОННЫХ ПРОИСШЕСТВИЙ**

**ОКОНЧАТЕЛЬНЫЙ ОТЧЕТ**  
**ПО РЕЗУЛЬТАТАМ РАССЛЕДОВАНИЯ АВИАЦИОННОГО ПРОИСШЕСТВИЯ**

Вид авиационного происшествия	Катастрофа
Тип воздушного судна	Вертолет, Bell-407
Государственный регистрационный опознавательный знак	РА-01895
Владелец	Частное лицо
Эксплуатант	Отсутствует
Авиационная администрация	ВС МТУ Росавиации
Место происшествия	Ам - 112°, удаление 45 км от КТА аэродрома Иркутск  Координаты места АП:  52° 07' 30" СШ  105° 00' 00" ВД
Дата и время	10.05.2009 г., около 15 ч 13 мин UTC,  00 ч 13 мин местного времени, ночь

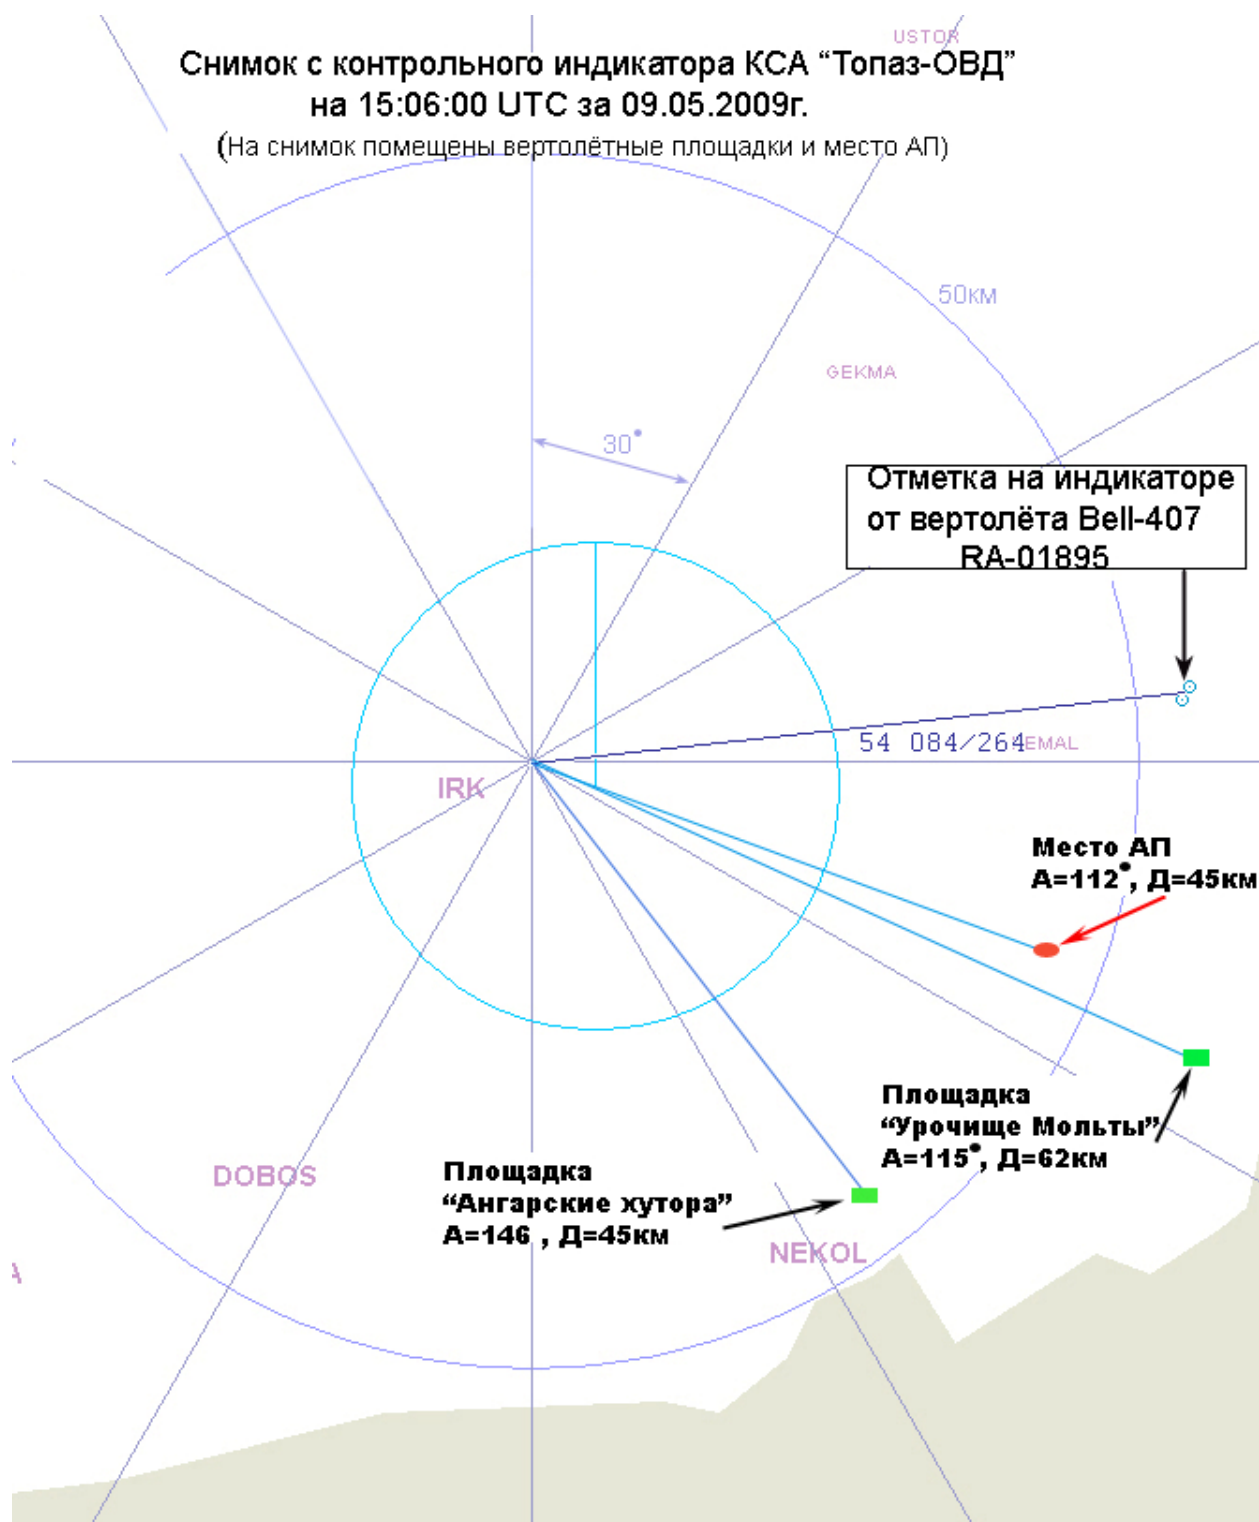
Вертолет на высоте 18 м столкнулся с деревьями толщиной 20-25 см в процессе выполнения маневра (левого разворота). Кроки места АП приведены на рисунке ниже. Кроки представлены в полярной системе координат (азимут и дальность). За начало отсчета системы координат было принято место столкновения вертолета с первым деревом (под номером 1д).

- ▲ (1...26) - фрагменты конструкции вертолёта Bell 407 RA-01895 ;
- (1д...9д) – повреждённые деревья;
- (1д и 2д) – неповреждённые деревья.

Верхушка 1-го дерева, с которым столкнулся вертолет, получила незначительное повреждение. Основное столкновение вертолета произошло со 2-ым деревом, которое расположено практически рядом и слева от первого, если смотреть по ходу движения вертолета. Удар пришелся на левую лыжу шасси и ее подножку, которые получили деформацию и разрушение. При столкновении, под воздействием инерционных сил, на вертолете возникли дополнительные моменты по тангажу на пикирование и по крену влево.

Движение вертолета после столкновения с деревьями происходило с магнитным курсом  $135^\circ$ , углом наклона траектории  $45^\circ$  на пикирование и левым креном около  $45^\circ$ . Далее левый угол крена увеличился более  $45^\circ$ , о чем свидетельствует пролет вертолета между двух деревьев, отстоящих друг от друга на 7 м, без их видимых повреждений (диаметр лопастей несущего винта равен 10,66 м).

После столкновения с первыми двумя деревьями вертолет ломает еще три сосны. От вертолета отделяется передний верхний капот двигателя, который находится на азимуте  $135^\circ$  и удалении 14,8 м<sup>6</sup>. Далее вертолет ударяется о деревья и землю лопастями НВ, в результате чего повреждается несущий винт.

Удар вертолета о землю произошел на удалении 18 м. Часть левого шасси и лопасть несущего винта вошли в землю на расстоянии 18 и 22,1 м соответственно. При столкновении вертолета с землей лопасть НВ ломается, возникает дополнительный разворачивающий момент влево, происходит удар хвостовой балкой о дерево и разрушение рулевого винта. Столкновение вертолета с землей произошло на приборной скорости примерно 65 узлов (120 км/ч), что зафиксировано на приборе указателя скорости.

После удара о землю лопастями НВ, происходит дальнейшее разрушение конструкции вертолета с возникновением пожара, после чего большая часть фрагментов конструкции подверглась высокому температурному воздействию (сгорела). На втулке несущего винта остались фрагменты всех лопастей несущего винта длиной от 1 до 3 метров с болтами крепления.

Основная масса конструкции вертолета (двигатель, главный редуктор с частями лопастей несущего винта) расположены на удалении 41 м от первого поврежденного дерева, в точке с географическими координатами  $52^\circ 07' 30''$ СШ,  $105^\circ 00' 00''$ ВД, с магнитным азимутом  $112^\circ$  и на удалении 45 км от КТА аэродрома Иркутск.
